## **RAPORT Z PRZEGLĄDU PODSTAWOWEGO POMOSTU OGÓLNODOSTĘPNEGO**

**Nazwa obiektu:** Pomost plaży miejskiej

**Adres obiektu:** Jezioro Necko w Augustowie

**PROTOKÓŁ OKRESOWEJ KONTROLI ROCZNEJ NR 4/P/2015**

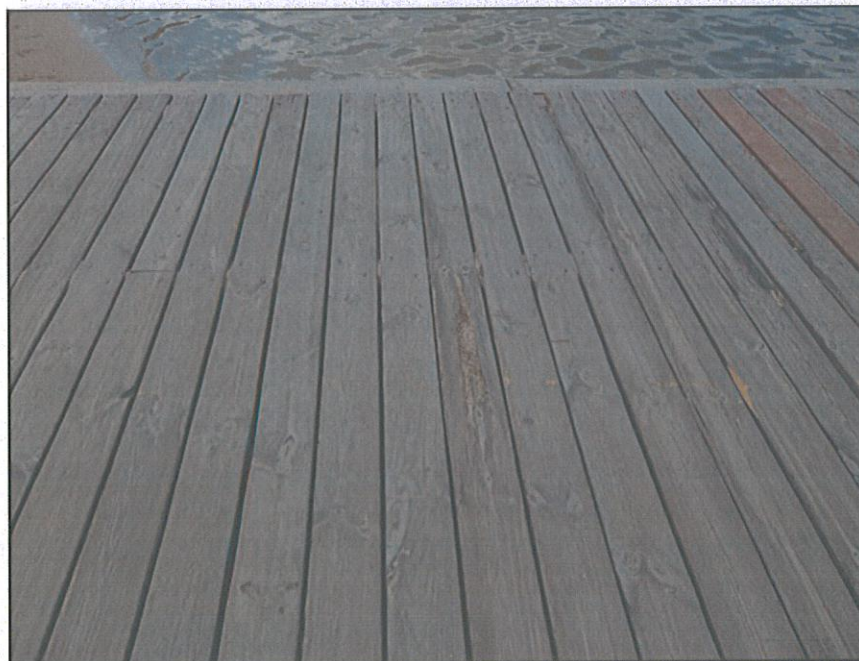
Fot. 3. Korozja biologiczna desek pokładu pomostu.

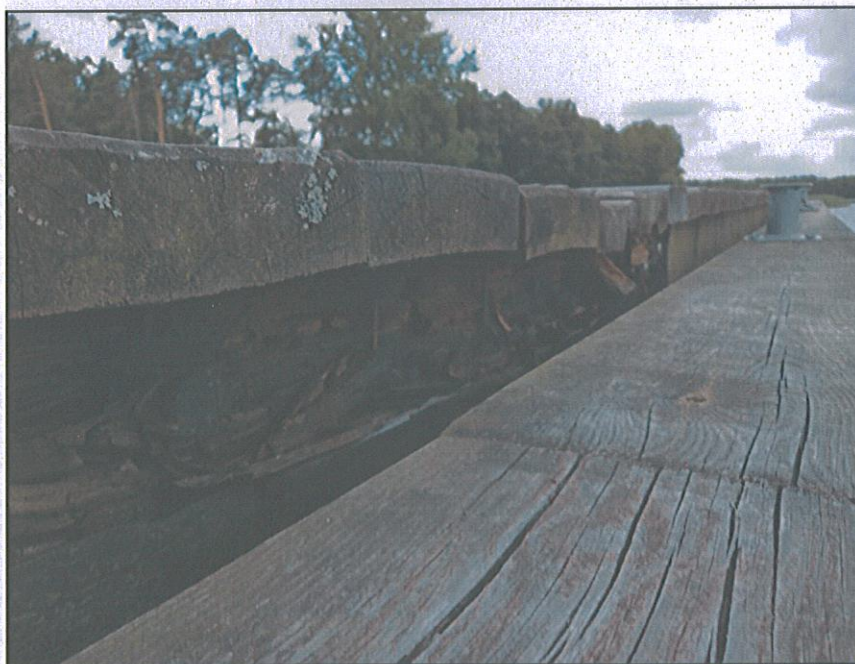
<b>Uszkodzenia zagrażające katastrofą budowlaną (opis uszkodzeń):</b> Podłużnice pomostu są spróchniałe i stwarzają zagrożenie nagłego, niezamierzonego załamania pokładu pomostu.												
<b>Zakres rzeczowy zalecanych prac remontowych</b> Ze względu na stwierdzone w przeglądzie zagrożenie katastrofą budowlaną należy bezwzględnie i niezwłocznie wyłączyć pomost z użytkowania. W tym celu należy na każdym z trzech wejść na pomost wykonać trwale zamknięcie (np. z elementów drewnianych) i opatrzyć tabliczkami „Zakaz wstępu – zagrożenie katastrofą budowlaną”. W wyniku kontroli stwierdzono, że deski pokładu oraz widocznie załamane podłużnice pomostu zostały wymienione. Podłużnice nie są jednak widoczne z góry pod deskami pokładu. Sprawdzenie od spodu wykazało, że większość z nich jest skorodowana i wymaga bezwzględnej wymiany. Odwierty próbne wykonane w trzech losowo wybranych miejscach ujawniły, że drewno podłużnic jest w całym swoim przekroju w stanie korozji biologicznej. Kleszcze pomostu są na dzień dzisiejszy w stanie dostatecznym, jednak ich korozja biologiczna już się rozpoczęła i posłuszają, co najwyżej dwa do trzech lat. Ze względów ekonomicznych zaleca się, więc przy wymianie podłużnic i pokładu również wymianę kleszcze. Pale drewniane, za wyjątkiem jednego pala na lewej części pomostu, który jest pęknięty, są w dobrym stanie i nie wymagają wymiany. Ponowne użytkowanie pomostu jest możliwe po wymianie wszystkich skorodowanych i zniszczonych elementów drewnianych.

Fot. 4. Spróchniała podłużnica pirsu.

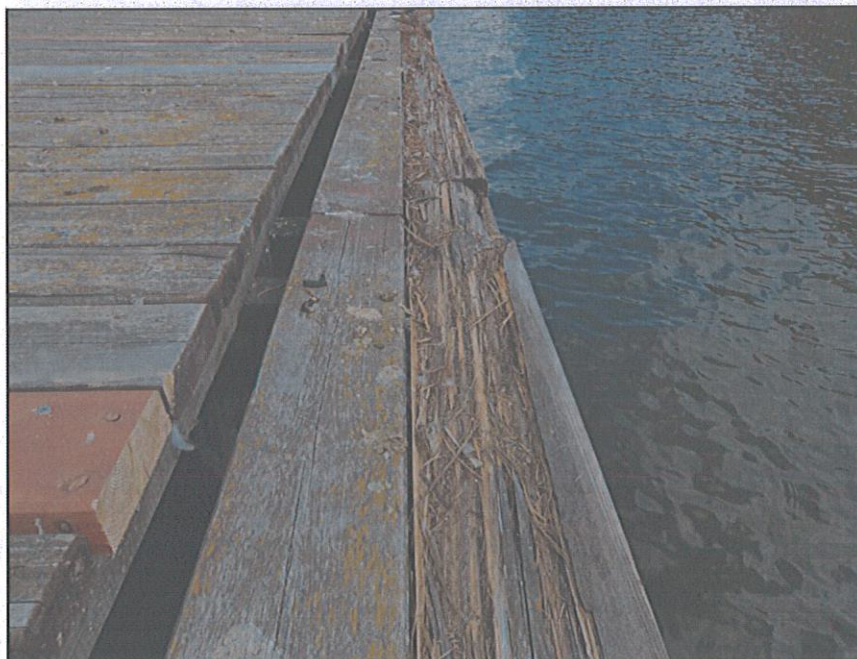
Fot. 5. Korozja biologiczna tarcicy pomostu. Zanieczyszczenie pomostu ptasimi odchodami.

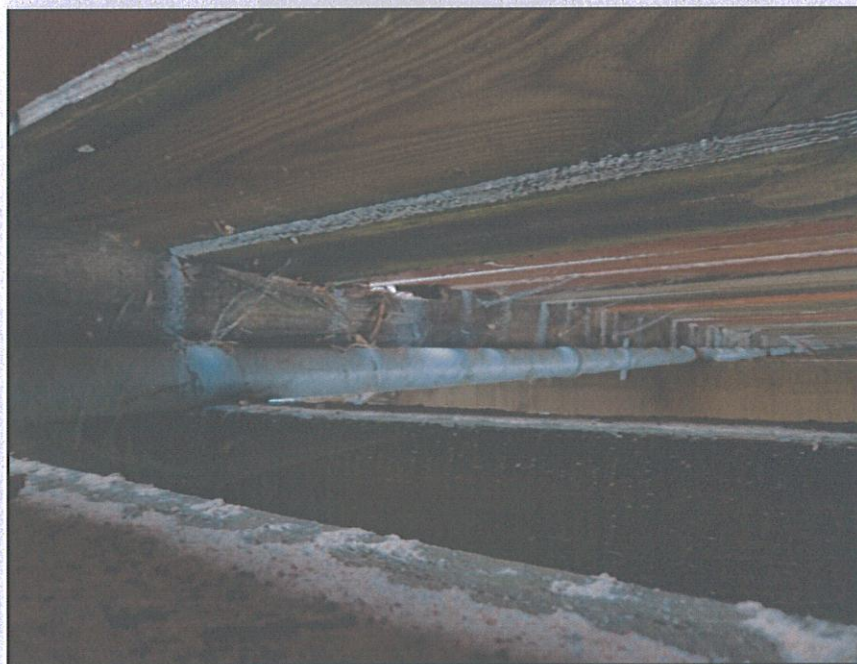
Fot. 6. Spróchniała podłużnica pomostu.

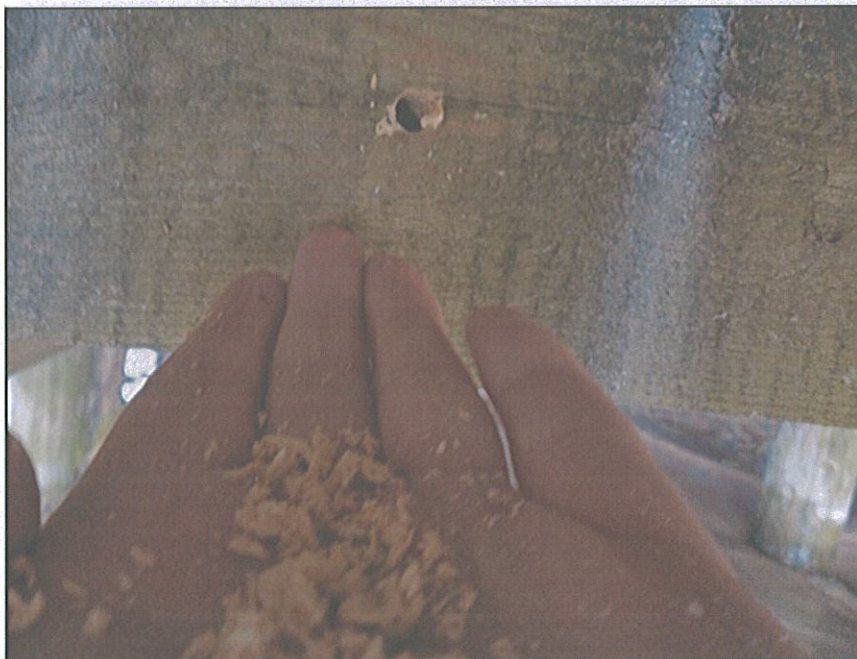
Fot. 7. Odwiert kontrolny w podłużnicy.

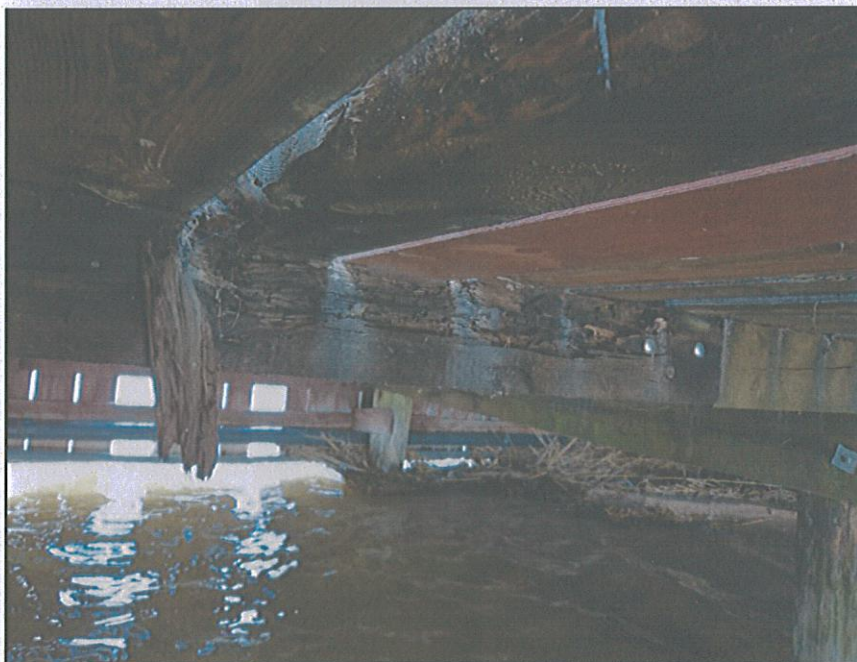
Fot. 8. Spróchniała podłużnica pomostu.

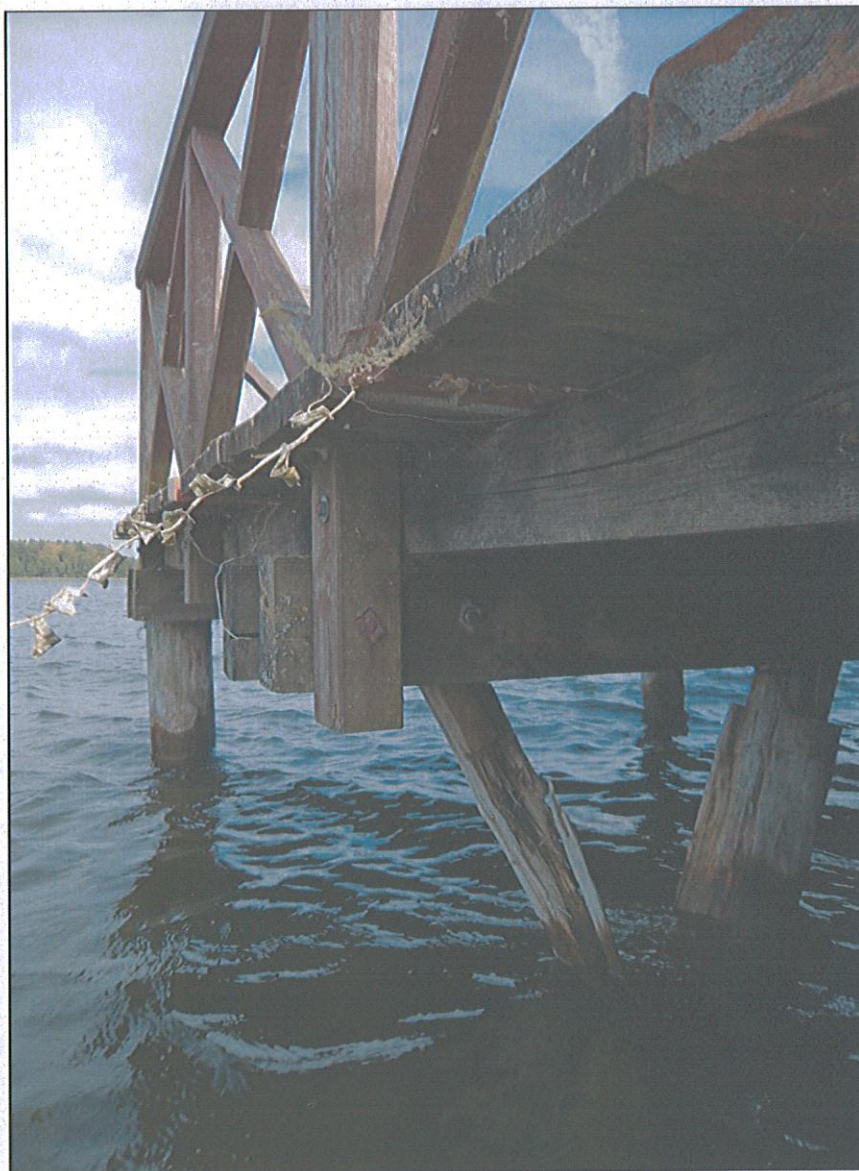
Fot. 9. Pęknięty pal w lewej części pomostu.
