RAPORT Z PRZEGLĄDU PODSTAWOWEGO POMOSTU OGÓLNODOSTĘPNEGO

Nazwa obiektu: Pomost plaży miejskiej

Adres obiektu: Jezioro Necko w Augustowie

PROTOKÓŁ OKRESOWEJ KONTROLI ROCZNEJ NR 2/P/2015

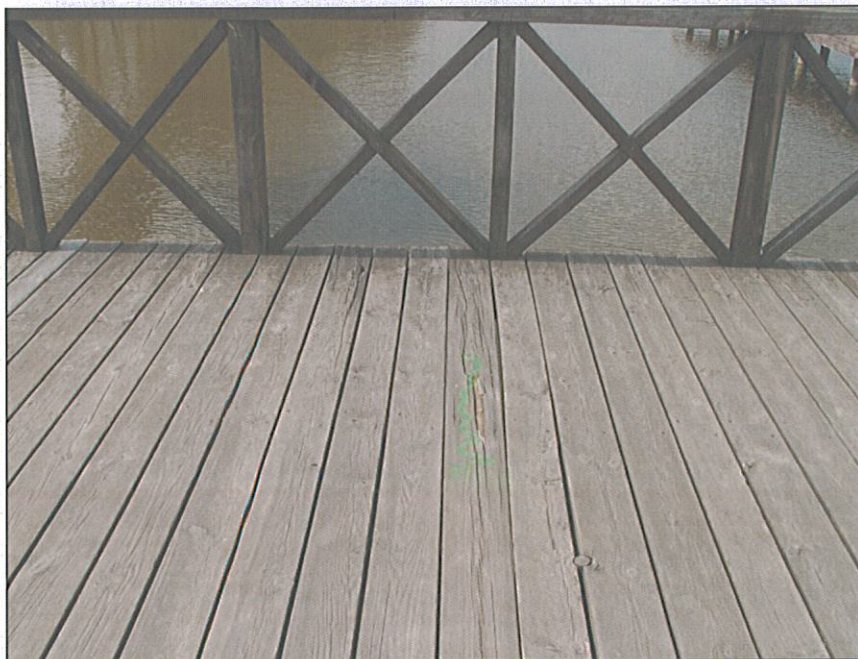
- Skorodowane i uszkodzone deski pokładu pomostu stwarzają zagrożenie dla pieszych,													
Uszkodzenia zagrażające katastrofą budowlaną (opis uszkodzeń):													
Nie występują													
Zakres rzeczowy zalecanych prac remontowych

Fot. 3. Korozja biologiczna desek pokładu pomostu.

- wymienić skorodowane i popękane deski pokładu pomostu do dnia 30.06.2015r, - wymienić skorodowane podłużnice do dnia 30.06.2015r, - zaleca się do następnego przeglądu wymianę całego pokładu, podłużnic i kleszczy. Podłużnice pomostu są już w stanie przedawaryjnym (korozja spowodowała spadek wytrzymałości konstrukcji). Wymieniając skorodowane deski pomostu oraz odcinki skorodowanych podłużnic można w tym sezonie bezpiecznie użytkować obiekt. Istnieje jednak obawa, że brak gruntownej wymiany całej konstrukcji drewnianej (za wyjątkiem pali) może spowodować dalsze pogorszenie stanu technicznego. Jeżeli w kolejnym przeglądzie zostanie stwierdzone zagrożenie katastrofą budowlaną będzie to skutkowało bezwzględnym i natychmiastowym zakazem użytkowania obiektu.													
WYKONANIE ZALECEŃ Z POPRZEDNIEGO PRZEGLĄDU:													
Wykonano zalecenia z poprzedniego przeglądu.													
PRZYDATNOŚĆ OBIEKTU DO UŻYTKOWANIA***

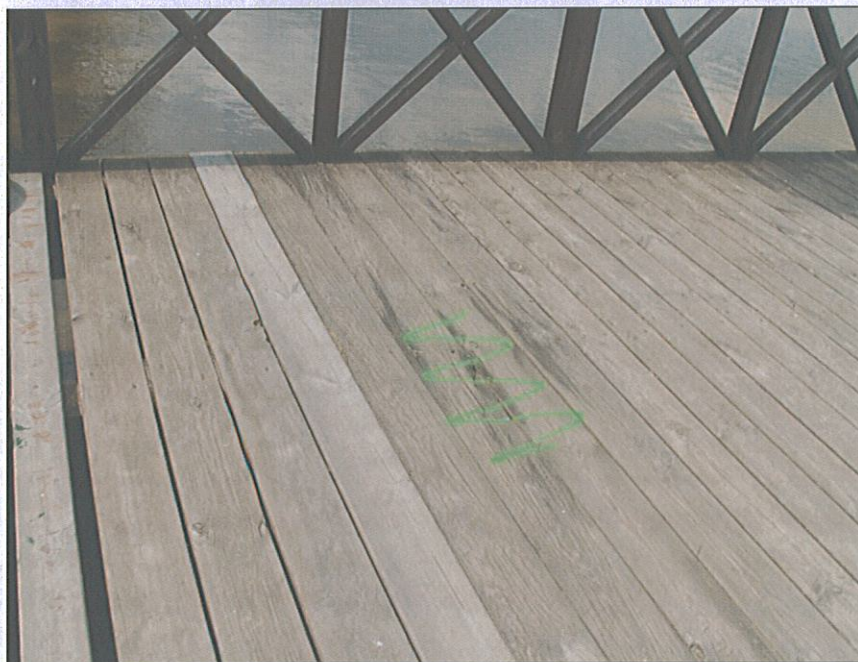
Fot. 4. Korozja biologiczna desek i podłużnic pomostu.

Nie wnosię uwagi do protokołu. Uszkodzone/skorodowane deski poszybki pomostu są na bieżąco wymieniane. Nie ma możliwości wymiany podłużnic bez demontażu desek poszybki. W związku z tym skorodowane podłużnice zostaną wymienione poprzez przykręcenie do ich boków kątowników 50x140mm. Prace drzewiane należy traktować jako domowe i w celu umożliwienia użytkownika budowlanego w sezonie letnim 2015r.
